**Point d'Information sur l'accident du McDonnell Douglas MD-83,
immatriculé EC-LTV,
survenu le 24 juillet 2014 dans la région de Gao (Mali)**

**M. N'Faly CISSE,
Président de la Commission d'enquête
sur les accidents et incidents de l'aviation civile du Mali
et**

**M. Rémi JOUTY,
Directeur du BEA**

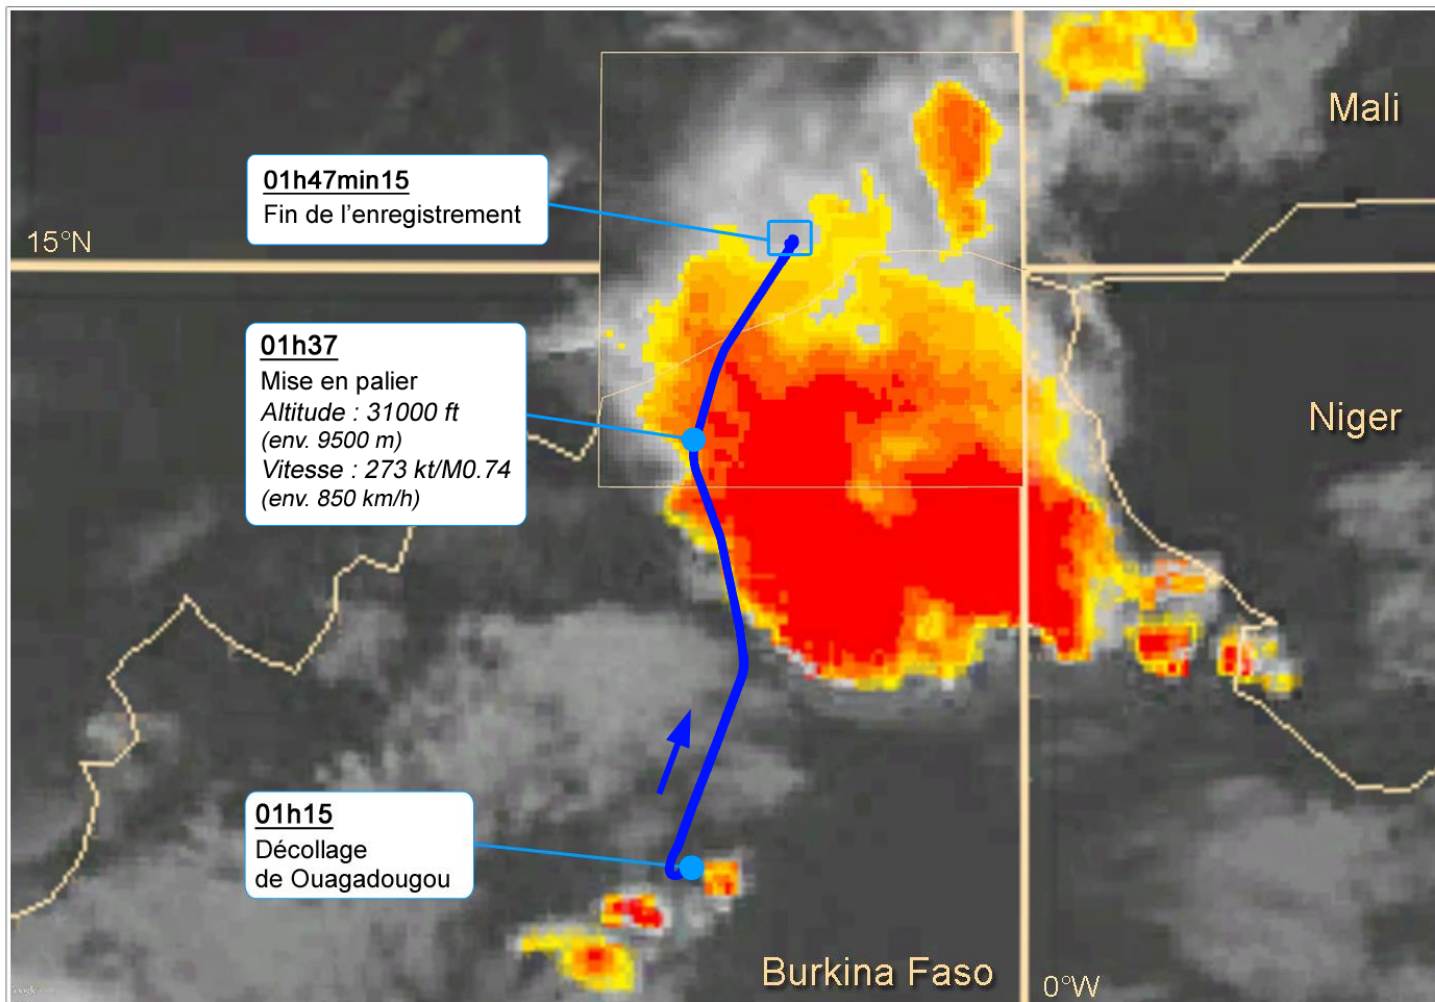
— Trajectoire de l'appareil issue du FDR

Données météorologiques : Température du sommet des nuages par mesure satellite (source : Météo France)
Cellule nuageuse principale datée à 01h38
